富士宮市小田貫湿原乾燥化防止対策検討のための
地質・水象調査実施業務

富士宮市猪之頭地先

中間報告書

富士宮市 花と緑と水の課
株式会社 建設コンサルタントセンター

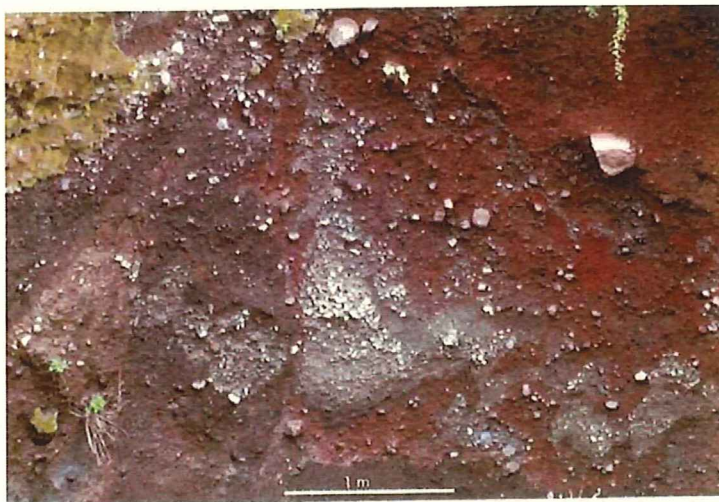
図 4-3-2. 田貫湖岩屑なだれ露頭

図 11 田貫湖岩屑なだれ堆積物の岩塊相。
 富士宮市田貫湖の南 (35.33458°N, 138.56586°E)。
 灰色と赤褐色の玄武岩角礫がつくるパッチワーク状の構造は、元の山体内部の成層構造を保ちつつ、岩屑なだれ流走時に破碎変形を受けて形成されている。スケールは 1m。

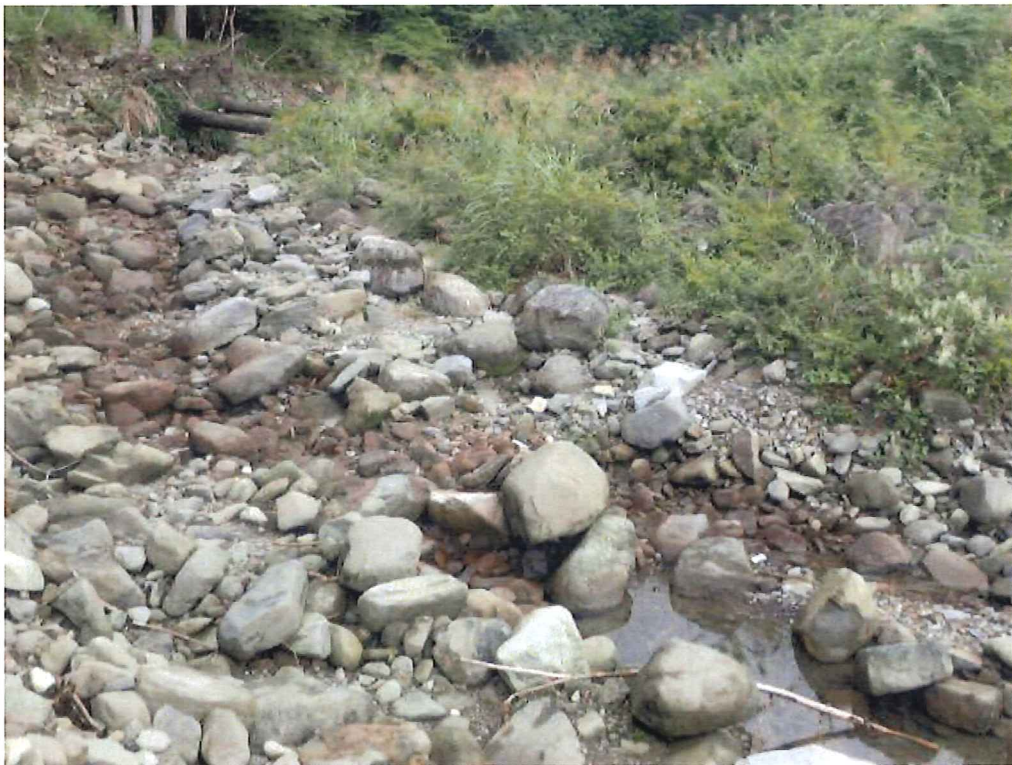
写真-5 (伏流水の晴天時の湧水点)

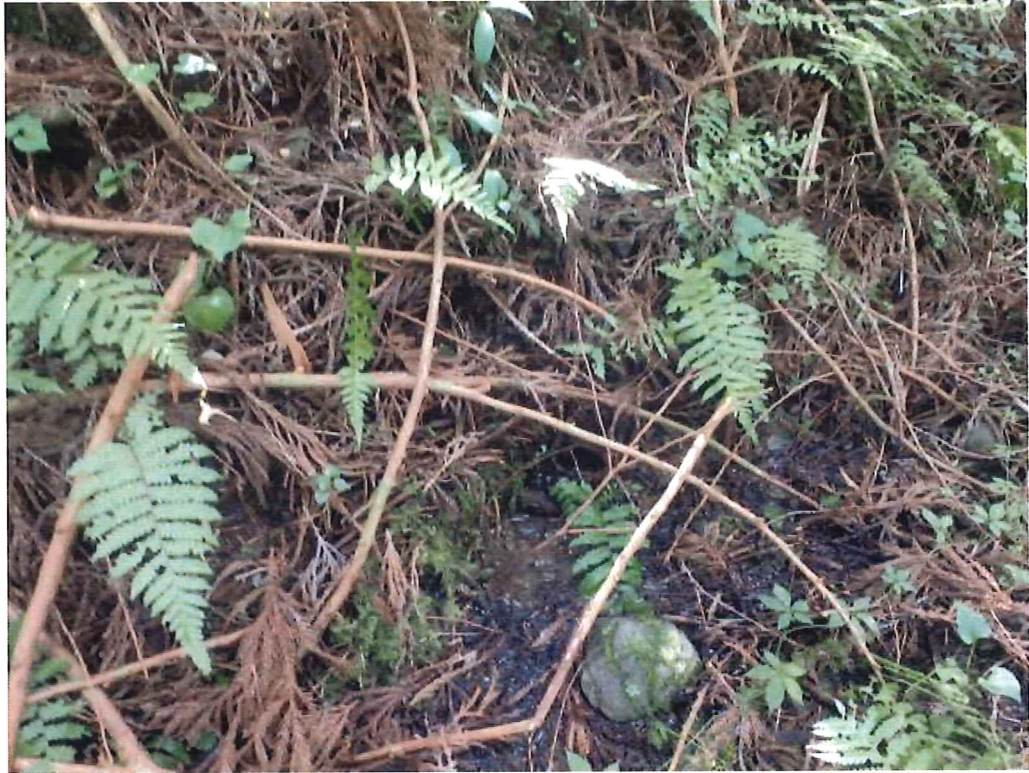
写真-12 (コンクリート水路からの漏水)

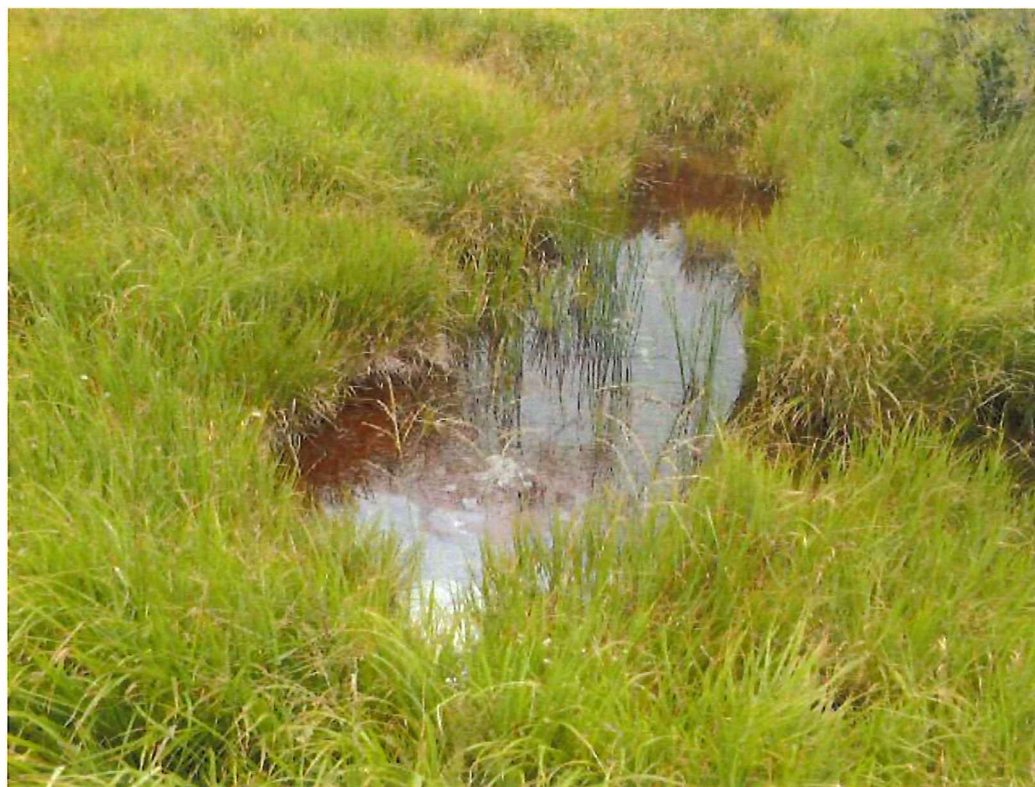
写真-23 (小田貫湿地北側の小池；褐色水はローム・黒ボク層の流入)

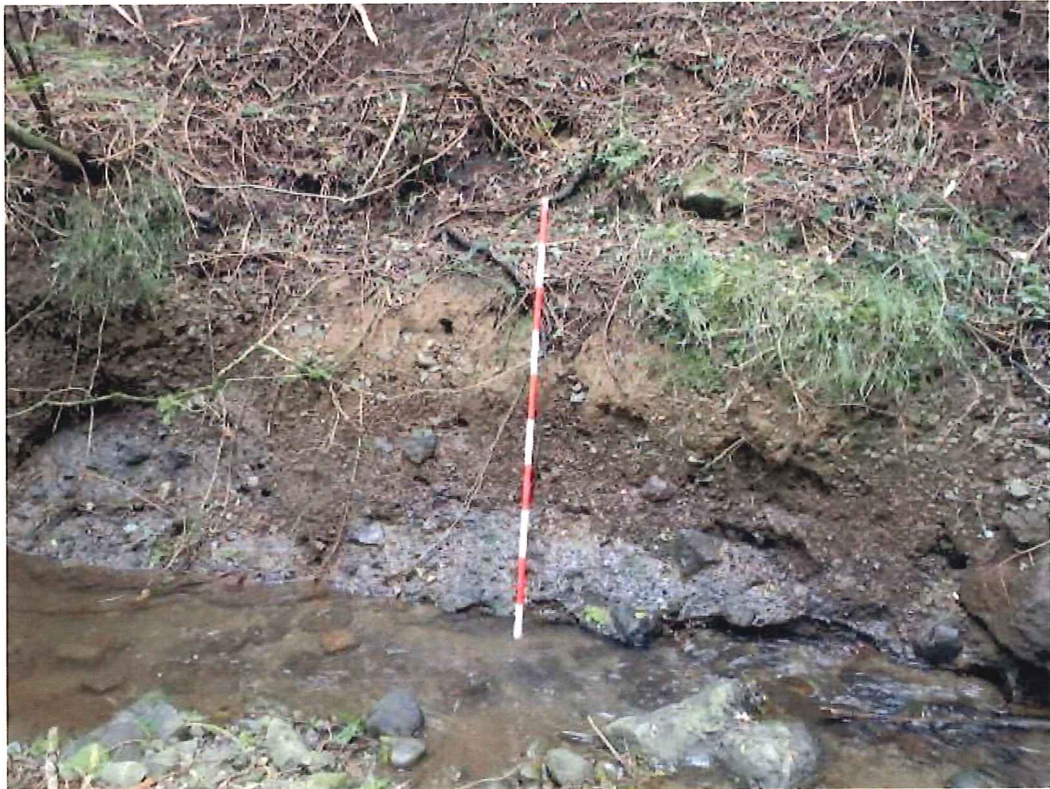
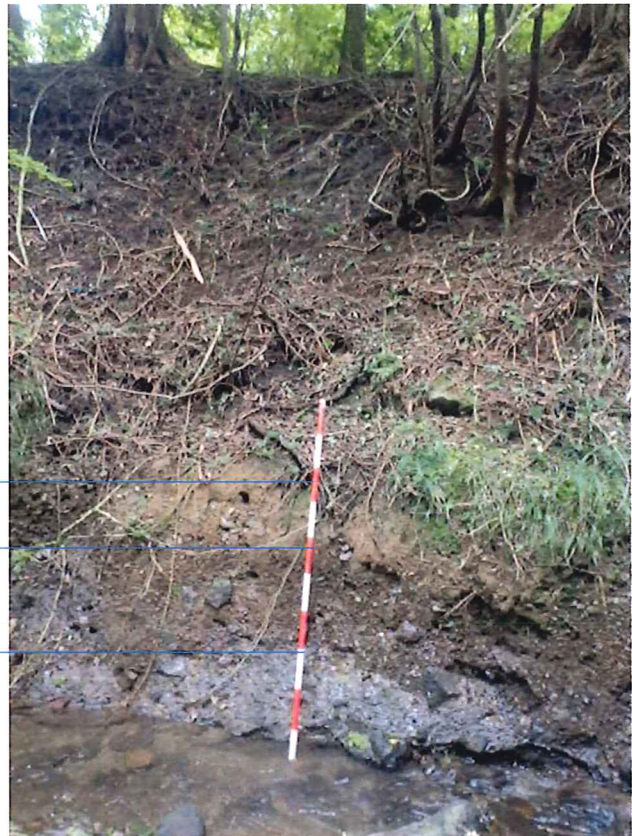
写真-27 最下位層は田貫湖岩屑なだれ層 (H-Tnk : 古富士泥流) ; 固結性高い

黒ボク
80cm	ローム
60cm	玉石混じり砂礫
60cm	田貫湖岩屑なだれ

したがって、試掘孔ではこの水がローム内の亀裂間を流れる水ミチがあるようだが、写真 27, 28, 34 で示す露頭状態と近似しており、砂礫～下位ロームが滞水体として存在するのかと推定する。

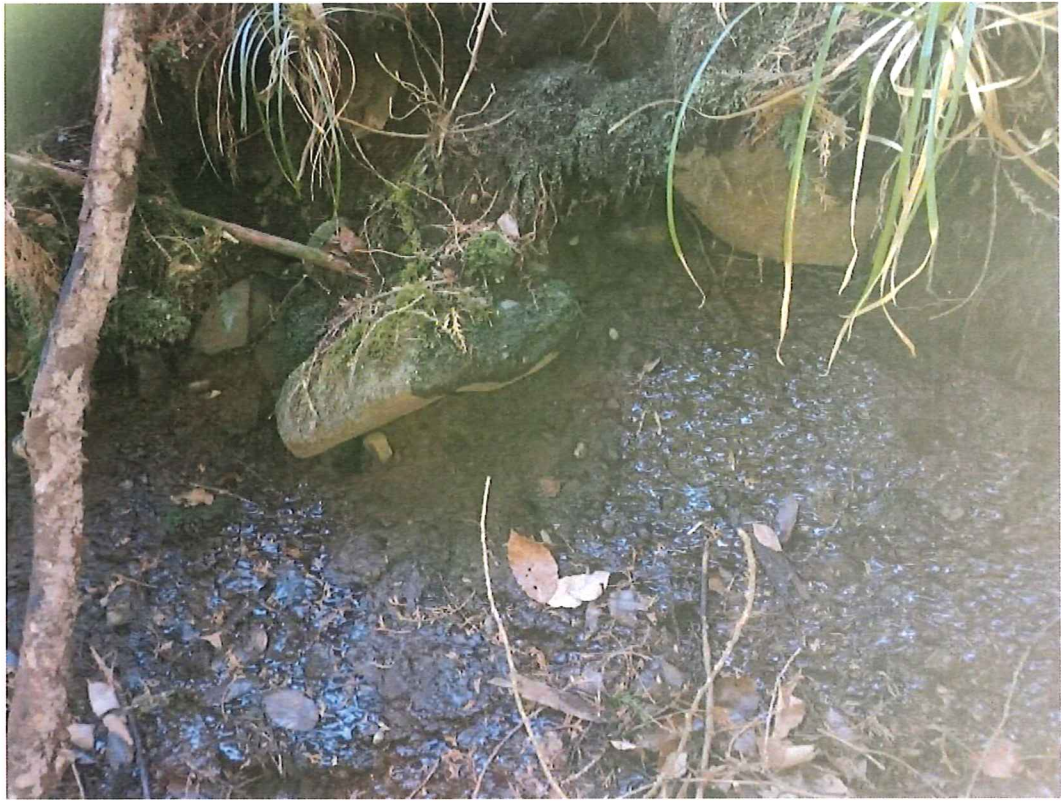
写真-36 スゲノ沢河床堆積物とみられる玉石混じり砂礫（湧水）
下位層は田貫湖岩屑なだれ層（角礫で基質は固結してハンマー打撃でも崩れない）

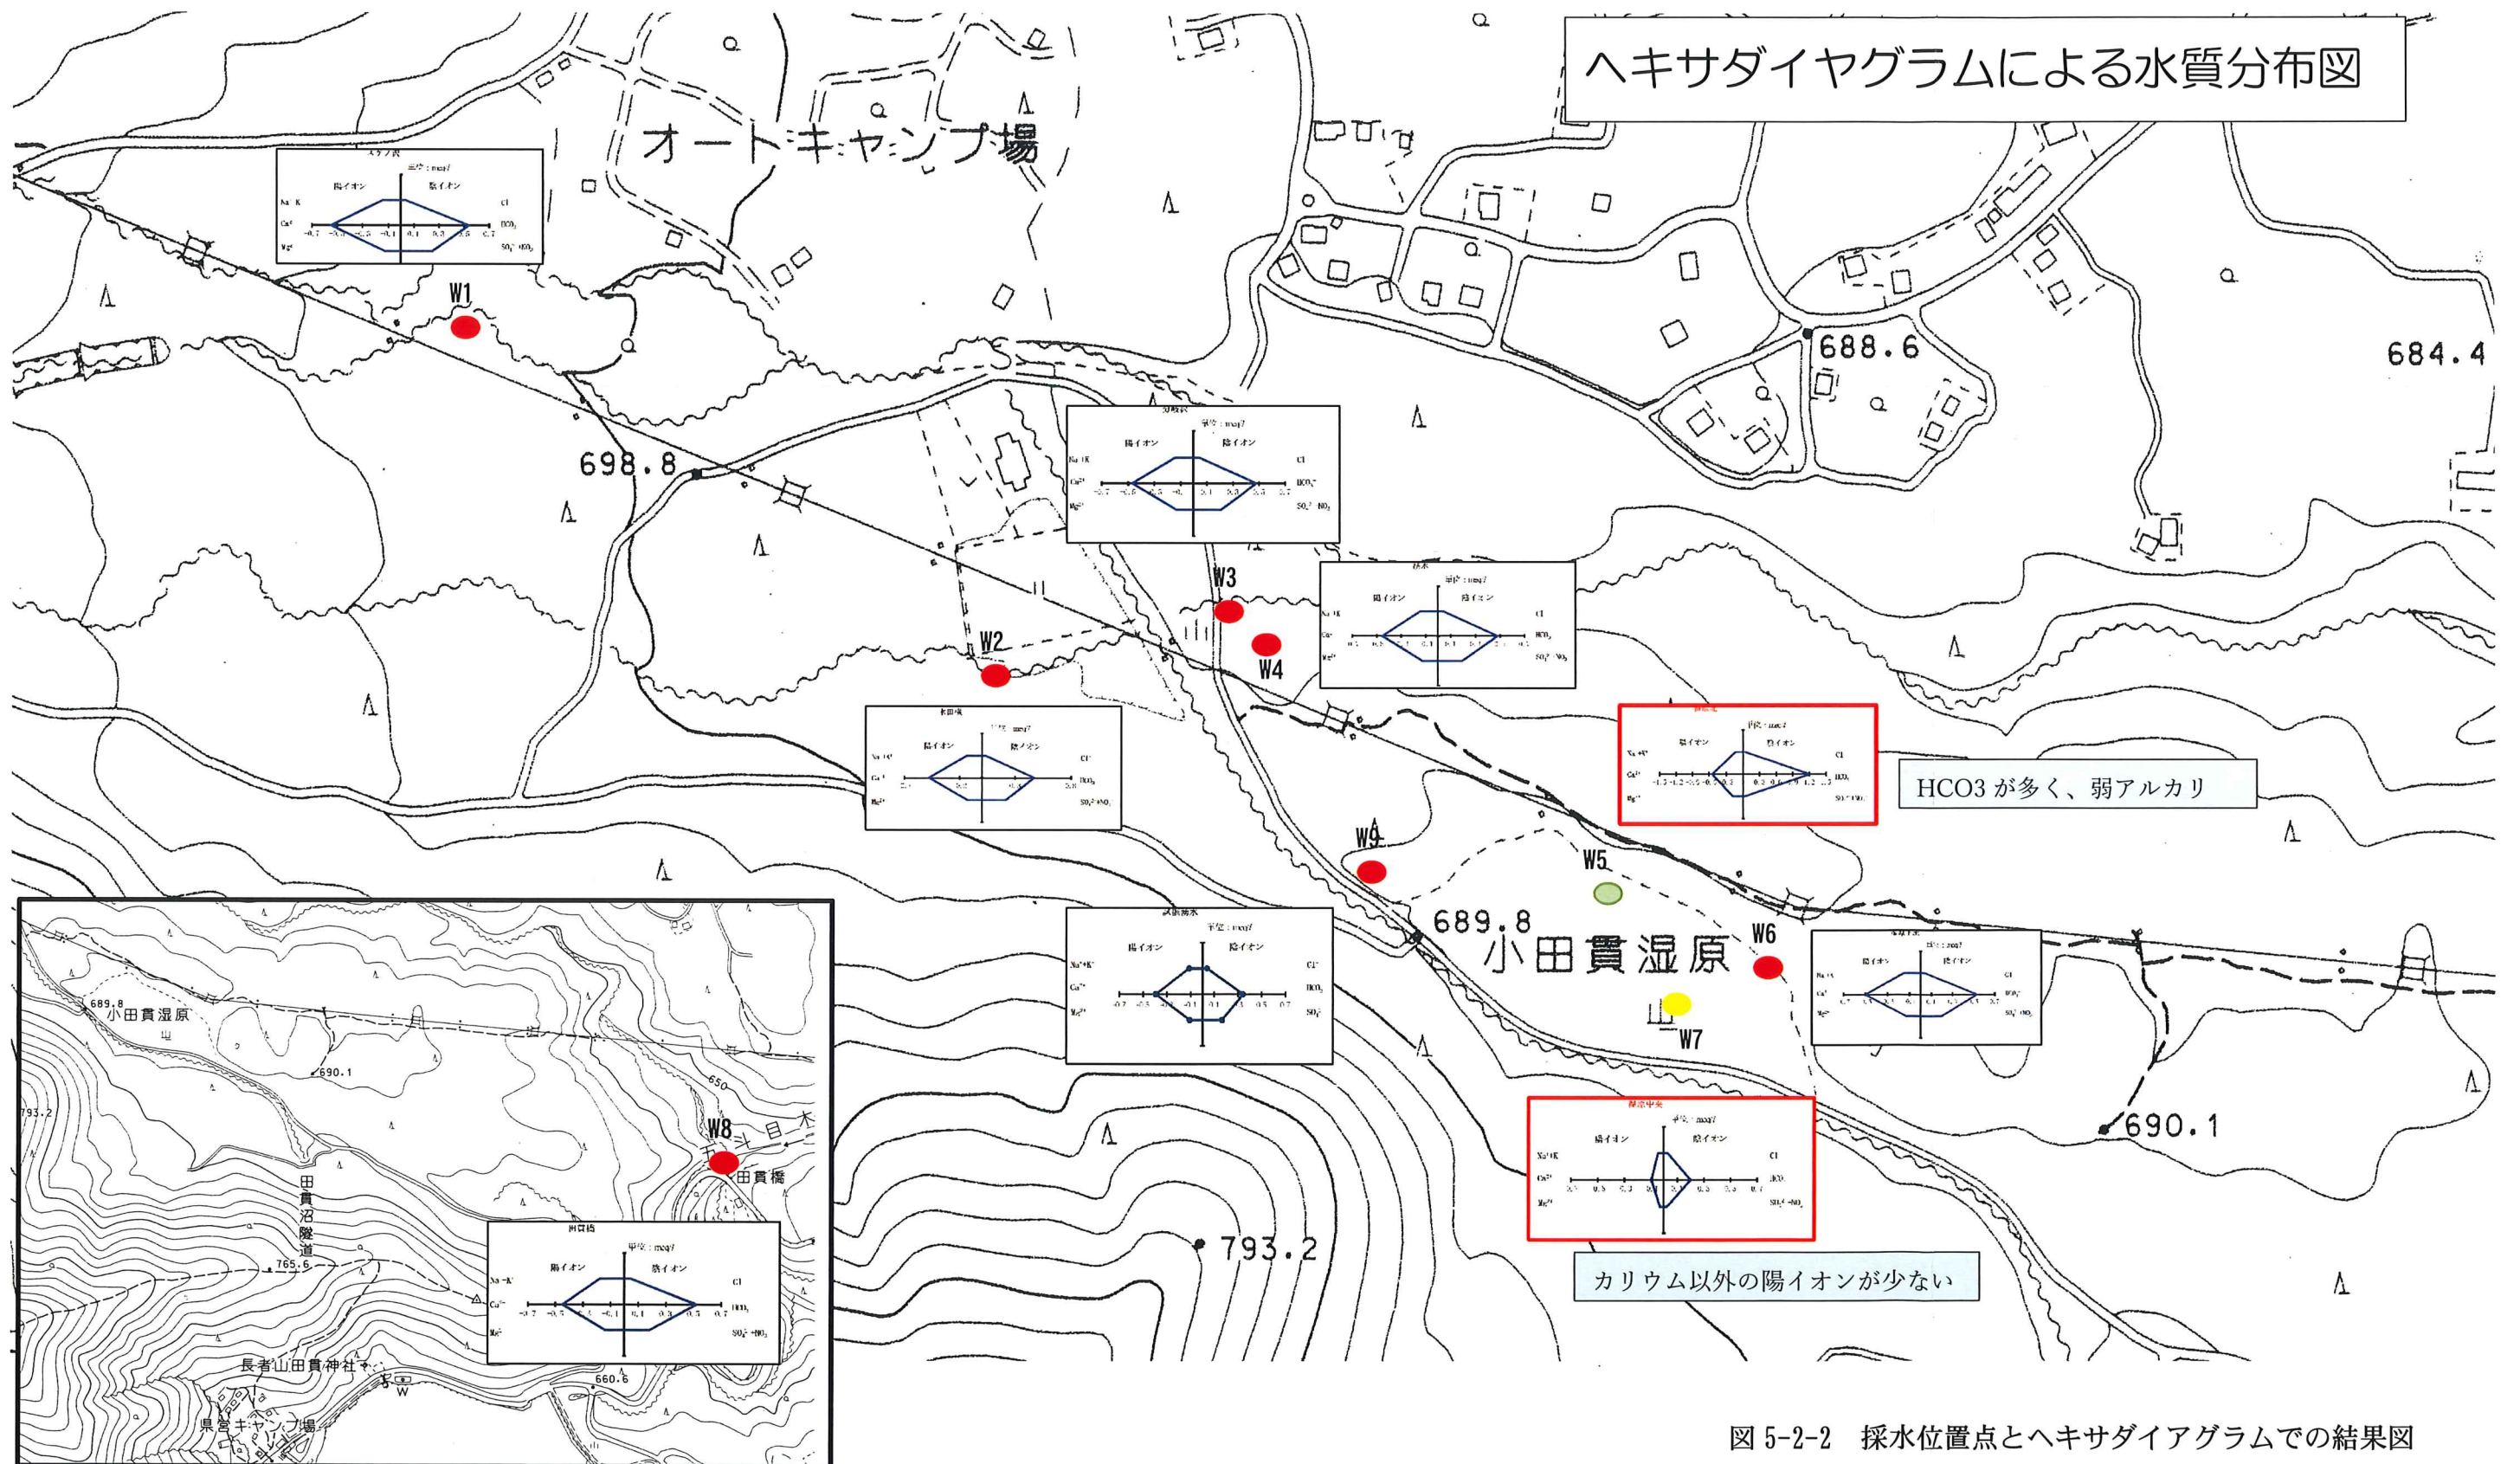
図 5-2-2 採水位置点とヘキサダイアグラムでの結果図

W1をはじめ、ほとんどが「ダイヤモンド型 ; Ca-Cl 型」で、一般の河川水・地下水パターンを有する。しかし、「W5 : 湿原北」と「W7 ; 湿原中央」では、それと異なるパターン形状を呈している。

「W5 : 湿原北」は、飽和された地表面（湿原内）の黒ボク層を満たしている滞水であるため有機炭素が異常に多いのは窺える。やや酸性に近い pH 値であるが、雨水より中性といえる。特に電気伝導率 EC が他に比べ非常に高く、電気を通し易いイオンの溶存が考えられる。H-CO₃が多いタイプの Ca-HCO₃型。

「W7: 湿原中央」は、湿原内の小池の水であるが、採水時に「鉄バクテリア」が観察されている。ヘキサダイアグラムをみるとカリウム以外の陽イオンが著しく少ない。pH も最も低く弱酸性である。電気伝導率は他と比べて同じようである。

「W9 : 試掘湧水」は、ダイヤモンド型ではあるが、陽イオン全般が若干少なく、炭酸水素イオン (HCO₃⁻) も少なめの値を示している。また、電気伝導率は、やや低くイオン溶存量が極めて小さい。

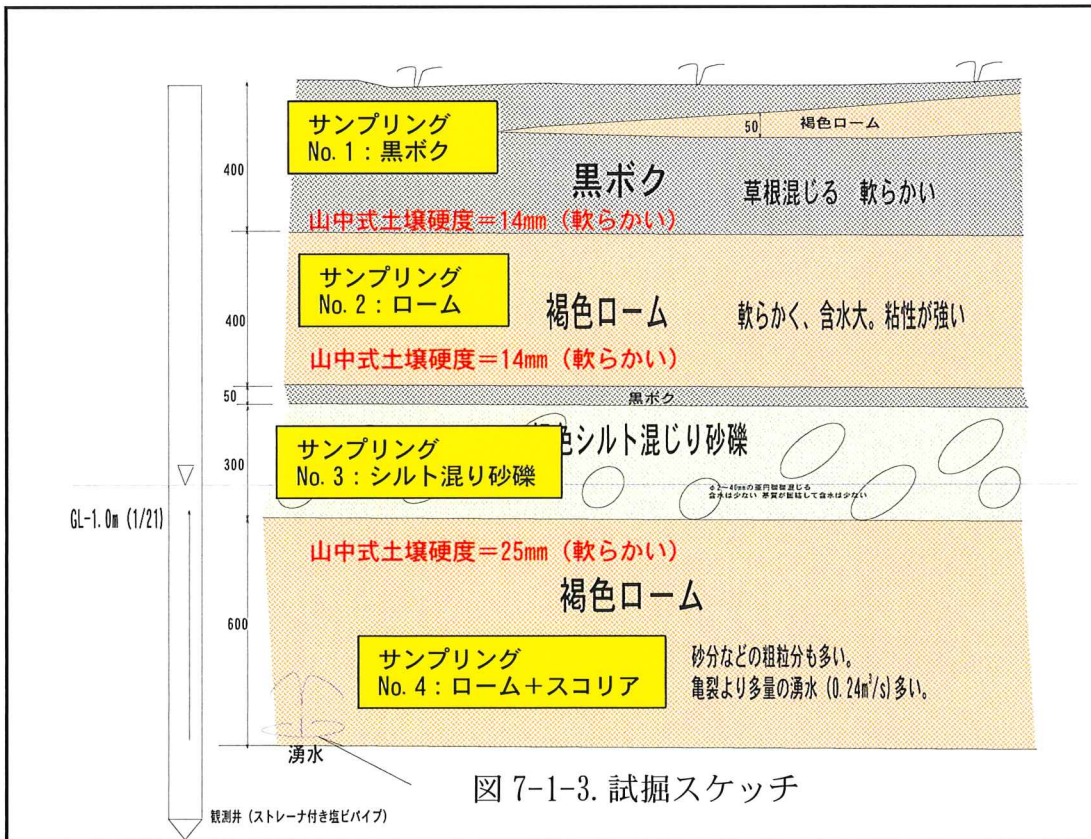
図 7-1-3. 試掘スケッチ

サンプリング
No. 1：黒ボク

黒ボク
A層
(表土)

サンプリング
No. 2：ローム

ローム
B層
(有機炭素が多い)

ローム混じり砂礫
地下水あり

サンプリング
No. 3：シルト混り砂礫

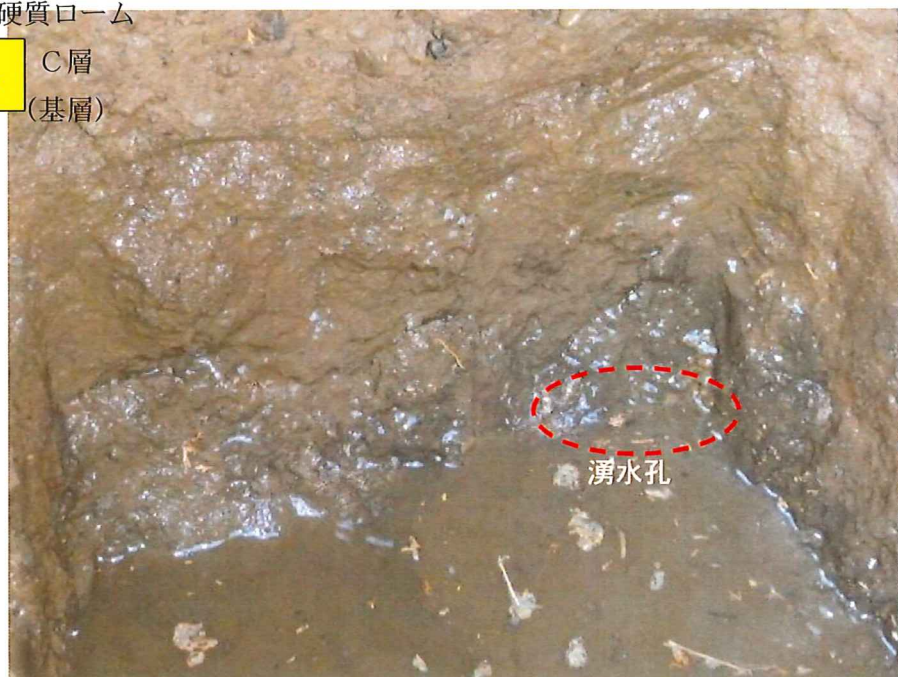
図 7-1-4. 試掘内写真（硬質ローム中φ30mm くらいのホール開口亀裂孔）からの湧水

試掘により調査最下位層の硬質ローム層の亀裂孔からの湧水が多量にあり、試掘孔は水に満たされ、水中ポンプにて汲み上げを行い、硬質ローム層と湧水孔の確認を行った。その上位の砂礫層は、湿っている程度でこのような湧水はなかった。つまり、GL-2.7mでの湧水は、1.7kPaの被圧を受けた地下水であると考えられる。したがって、その上位層には地下水が存在しない。

砂礫及び硬質ロームは水成堆積物またはスゲノ川扇状地堆積物と連続漸移するのではないかと思われる。水質分析の結果からもスゲノ沢水と同様な水質であるため、河川水（雨水）がどこからか湿原上流の地下に潜り込み、被圧を受けている結果となった。
