富士宮市小田貫湿原乾燥化防止対策検討ための
地質・水象調査実施業務

富士宮市猪之頭地先

中間報告書(令和2年分)

富士宮市 花と緑と水の課
株式会社 建設コンサルタントセンター

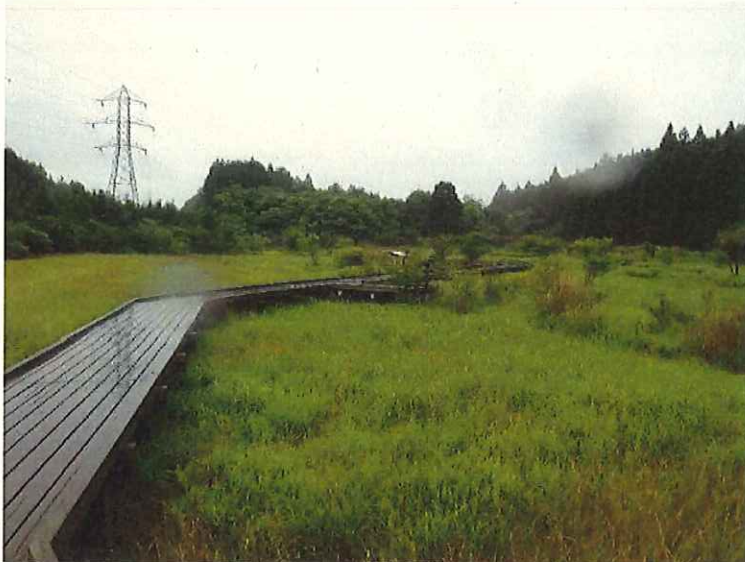
写真. 1-1

2019/8/15 撮影

雨期の植物繁茂状況

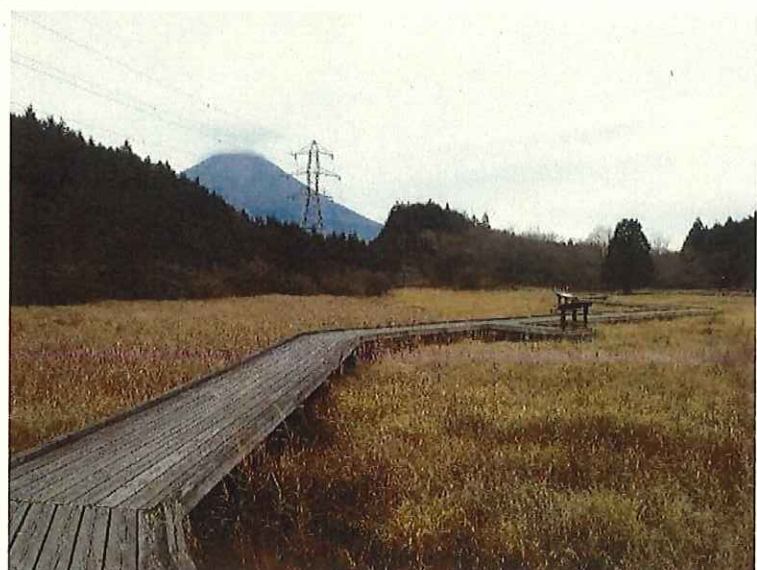
写真. 1-2

2020/12/25 撮影

乾期の状況

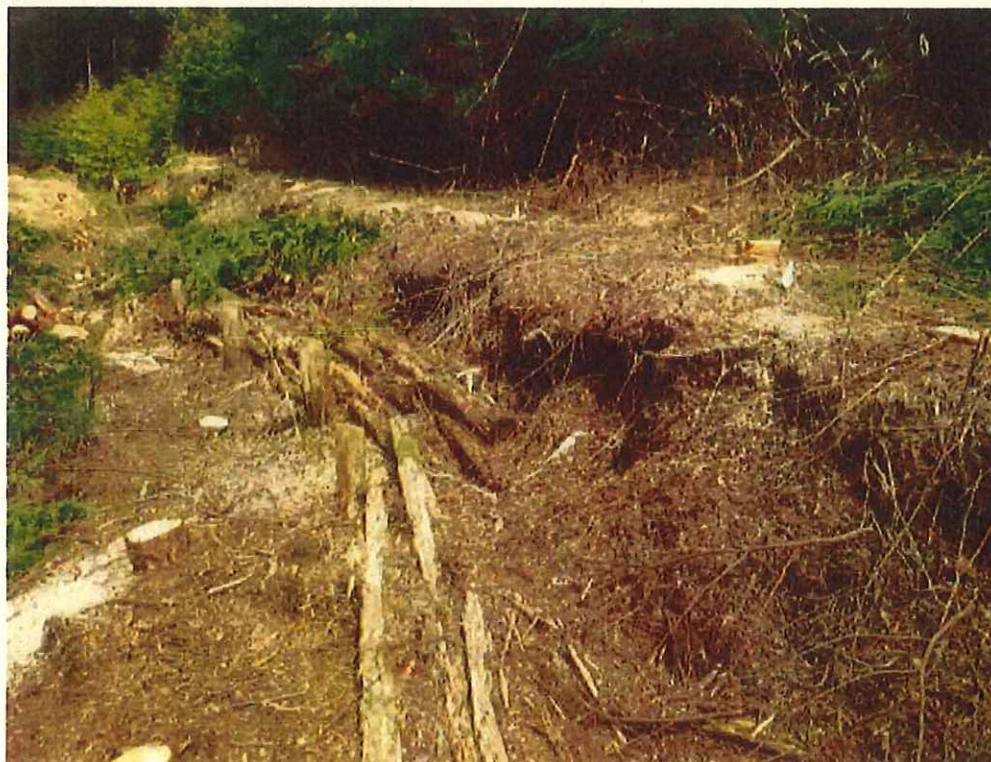
写真. 3-1

- ・本年度行ったボーリング No.1 孔では浅部で硬質地盤となり、地下水位も見られなかった。しかし、北側山地との境界部で崖面や古い土留め親杭あり、護岸の役目を果たしていた可能性がある(下の写真)。

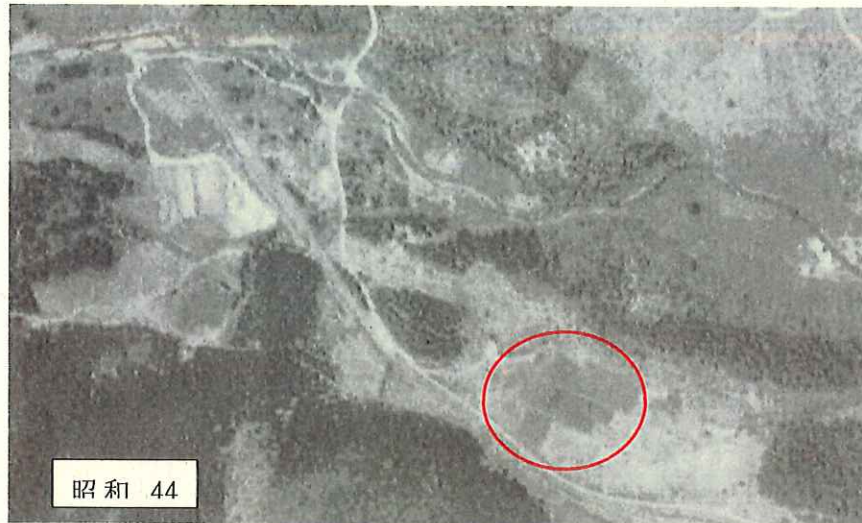
写真. 3-2

また、過去の空中写真では現在の小田貫湿原北東端部は戦前には水田となっていた(次ページ写真)。

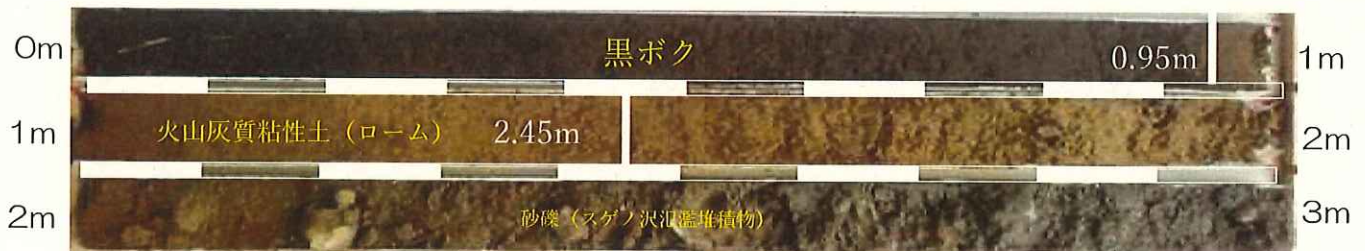
写真 5-2. No. 2 コア写真

No. 2 孔：約 2.5m の黒ボク・ロームより砂礫層に達する（玉石に遭遇）。Asg 層と
想定され、暗灰色を呈して飽和状態といえる。砂礫層はシルト分を混え
る。地下水位は、掘削時は黒ボク層内に存在。

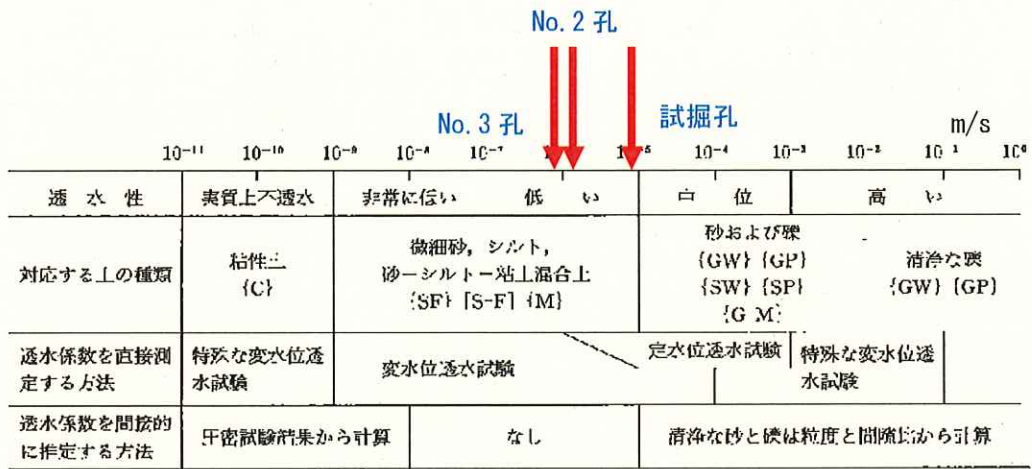
図 5-10. 透水性と土質区分

したがって、Asg 層の透水性は、土質状況があまり淘汰されていない透水性は低めの値となっている。

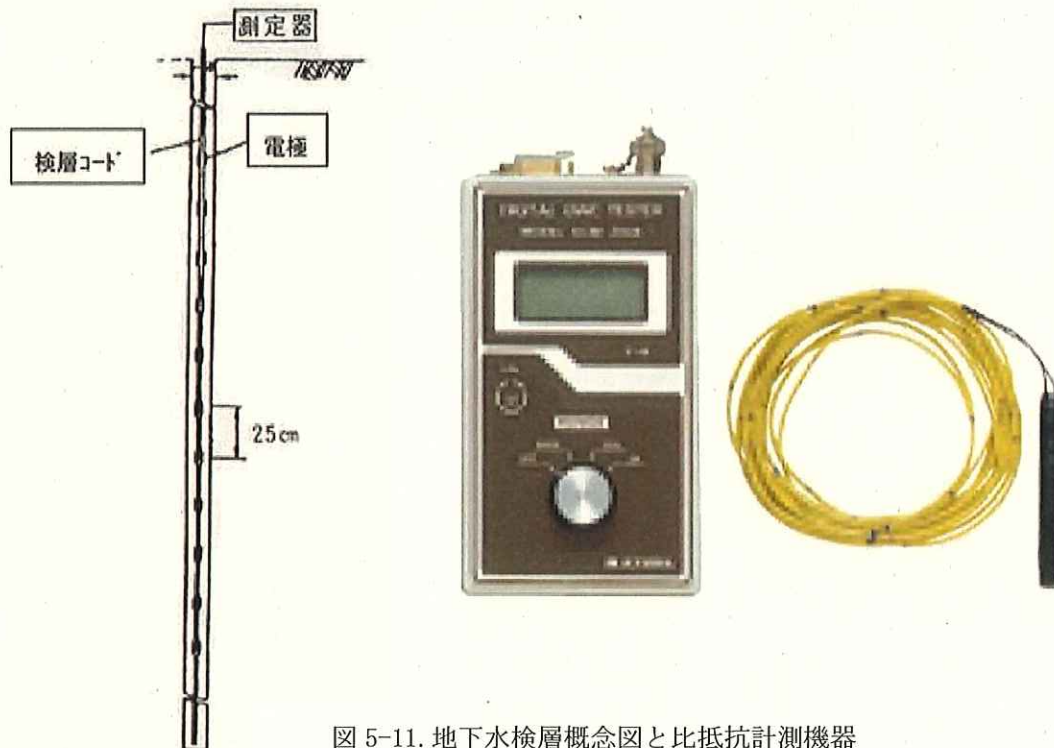
図 5-11. 地下水検層概念図と比抵抗計測機器

したがって、地下水の流動箇所においては、食塩水の希釈が速く、比抵抗値が真水のそれに向かって変化してゆく。また、地下水の流動が無い箇所では比抵抗値の変化は進まず、食塩水の下降により比抵抗値が上昇する程度である。

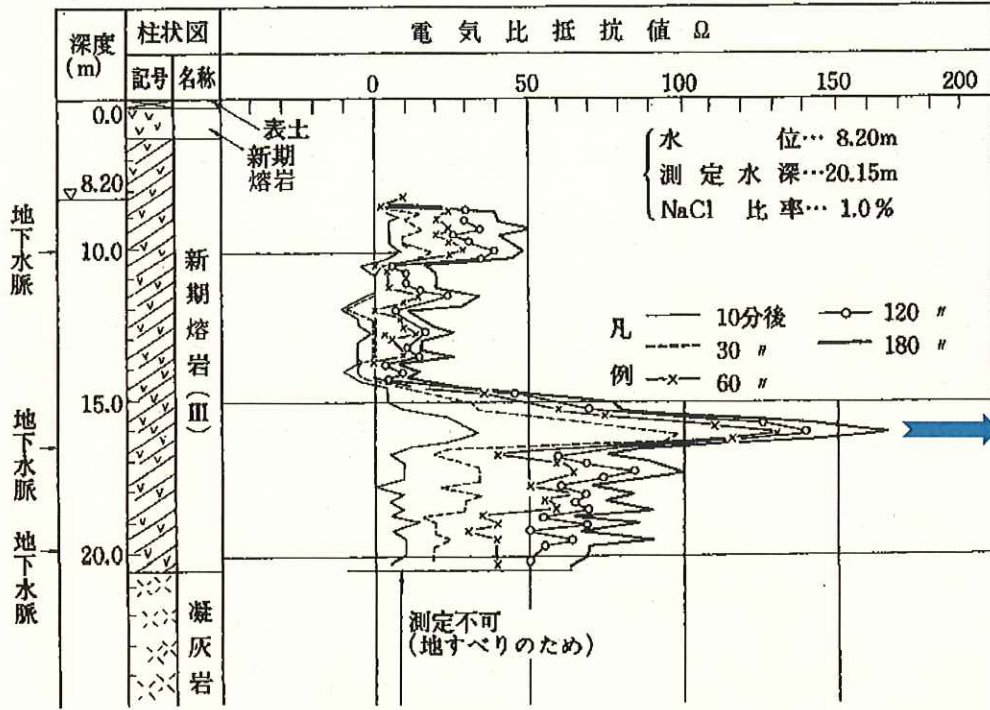
図 5-12. 地下水検層結果例 (道路土工; 切土・斜面安定化工法指針より)

時間毎の計測結果をグラフ化すると時間に対して比抵抗値の変化が大きい箇所が流動層と判定。

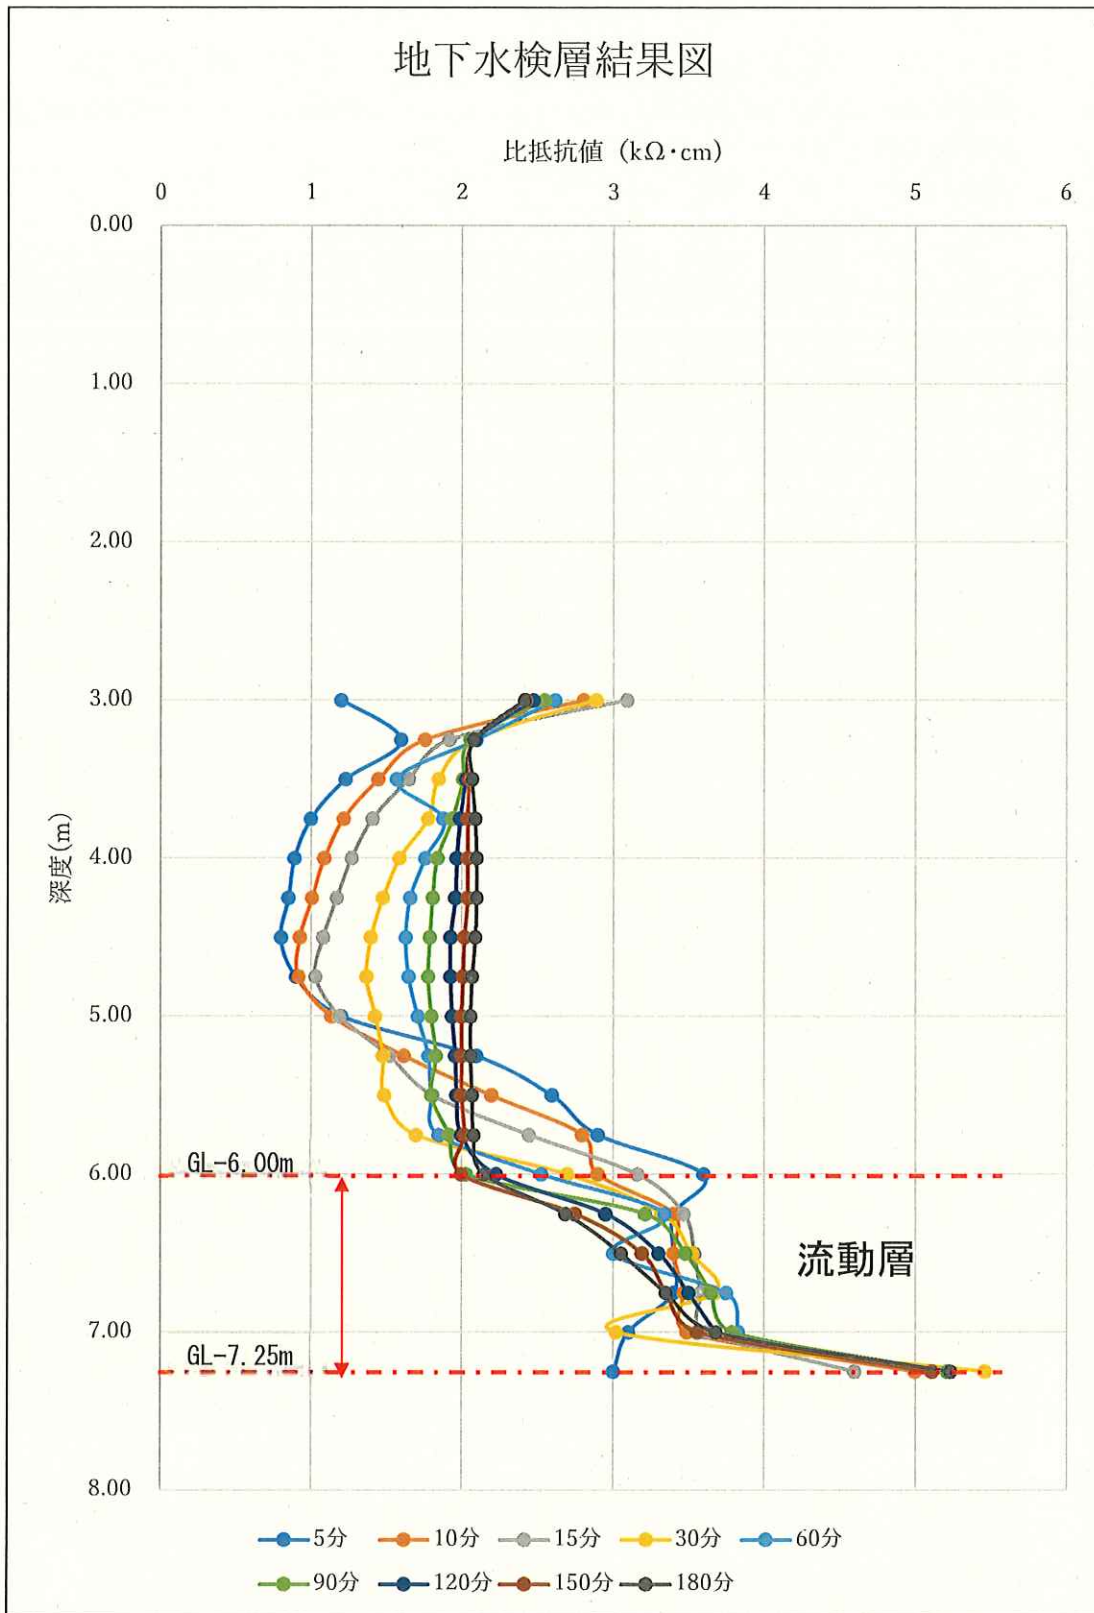
図 5-13. 地下水検層結果図

図 5-13. は、顕著な流動層を捉えた地下水検層結果整理の例であるが、相対的に右に凸になるほど流動層の可能性が高い。

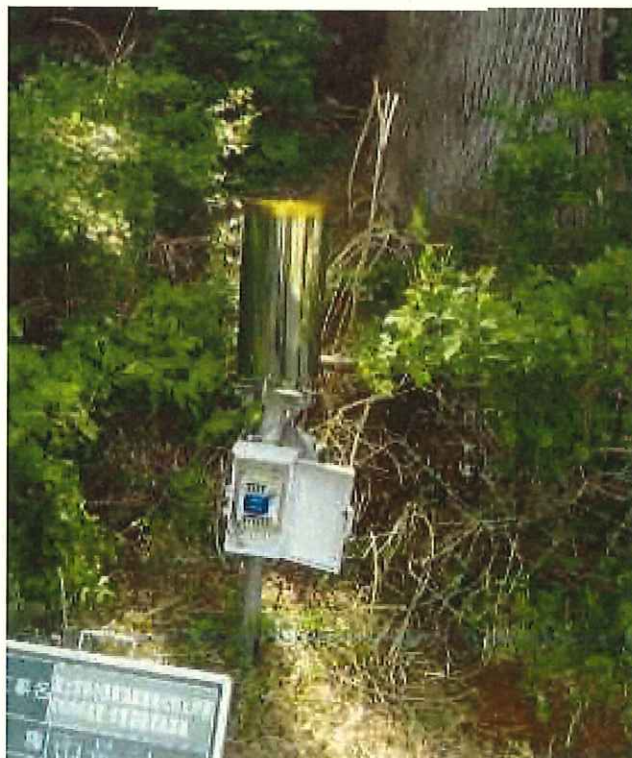
図 5-18. 雨量計設置例

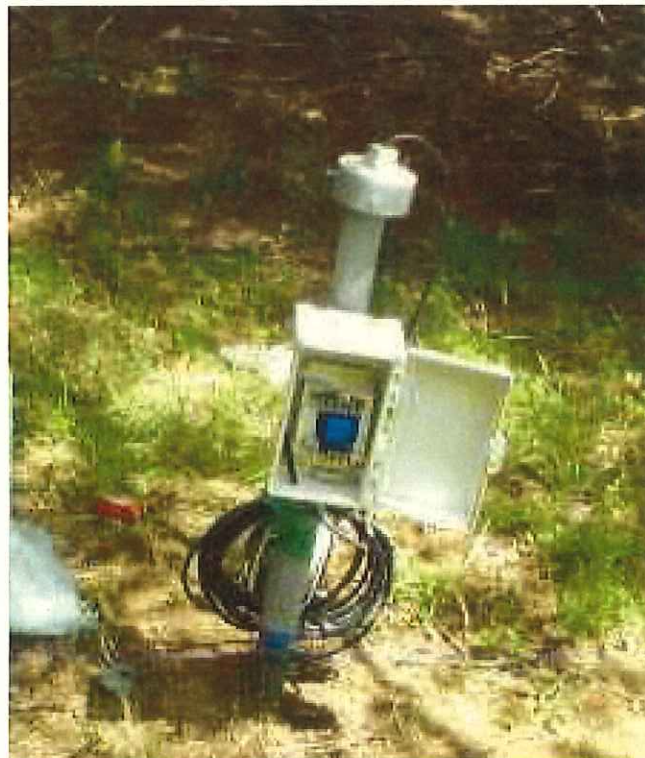
図 5-21. 外観 (データロガー収納)

なお、ボーリング孔に設置した水位観測孔は、ボーリングコアを観察し、表面水ではなく、やや深層水の湿原内へ供給されていると考える帯水層を対象に計測する。そのため以下の様に水位観測保孔管を設置にあたり、無孔管の使用（地下水の水平流入を防止）及び保孔管と孔壁との間のクリアランスをベントナイトペレット（遮水材）で充填することで、上部からの流入をなくした。この無孔管及び遮水ゾーンは「観測しない表面黒ボク層内の地下水」または「火山灰質粘性土」とした。

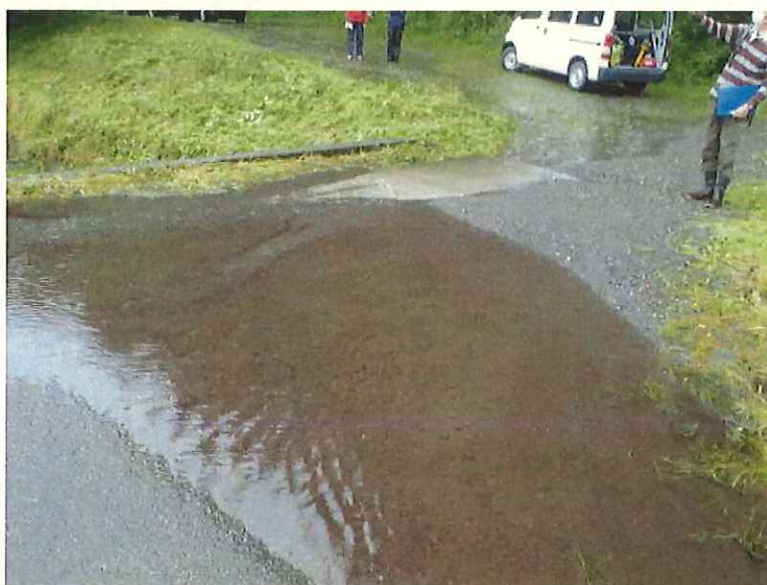
溜まった水は、より低い水路
床板橋へ集まり流出する。

2020/9/7 撮影（最大雨量日）

前日と合わせ 200mm の降雨であつが、さほど特別大きな降雨量ではない。しかし、天子山地の岩盤亀裂からは大量の湧水があつたことや降雨水が地下に浸透し難く、一時貯水される状況が観られる。山地と湿地を介する水路部では橋梁部のみが水ミチとなり湿原内へ流入している箇所はある。しかし、その量は多いとは観察されない。この様子から天子山地に降った雨は、末端の小田貫湿原では、橋梁を介した地表面水の流入と山地に浸透内包された地下水に変遷していると考えられる。

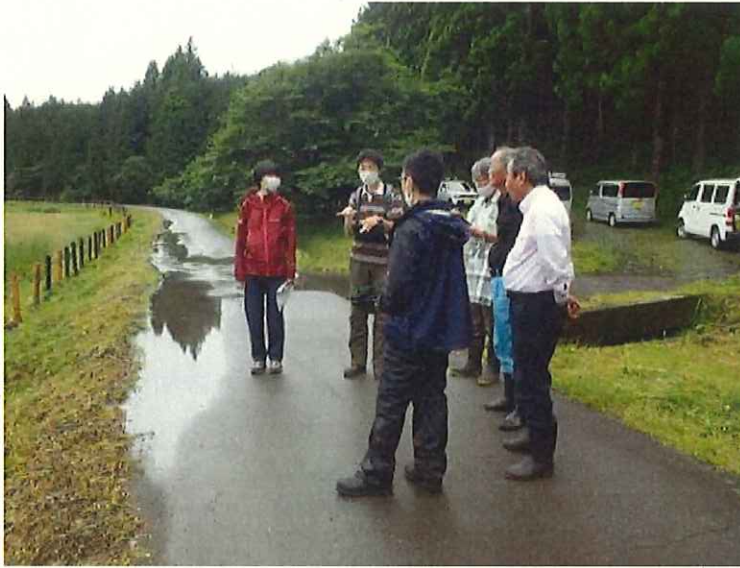
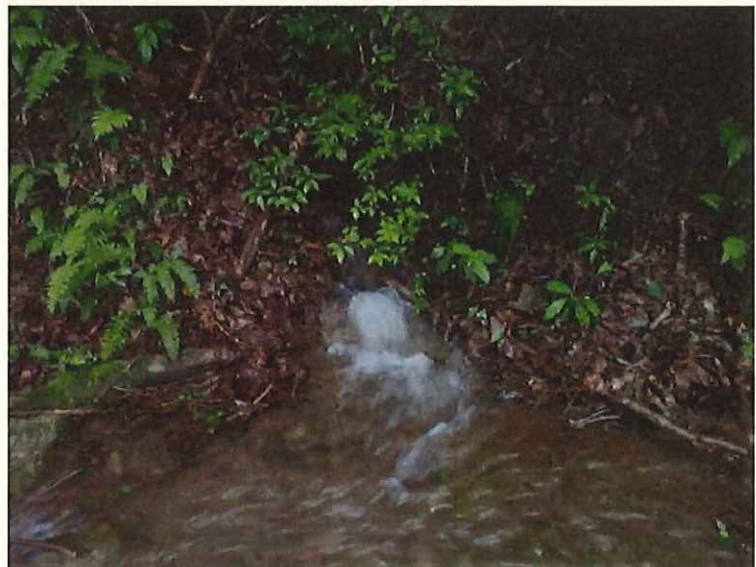
市道を流れ湿原へ流入する箇所もある
2020/9/7 撮影（最大雨量日）

大量の岩盤亀裂からの湧水
2020/9/7 撮影（最大雨量日）

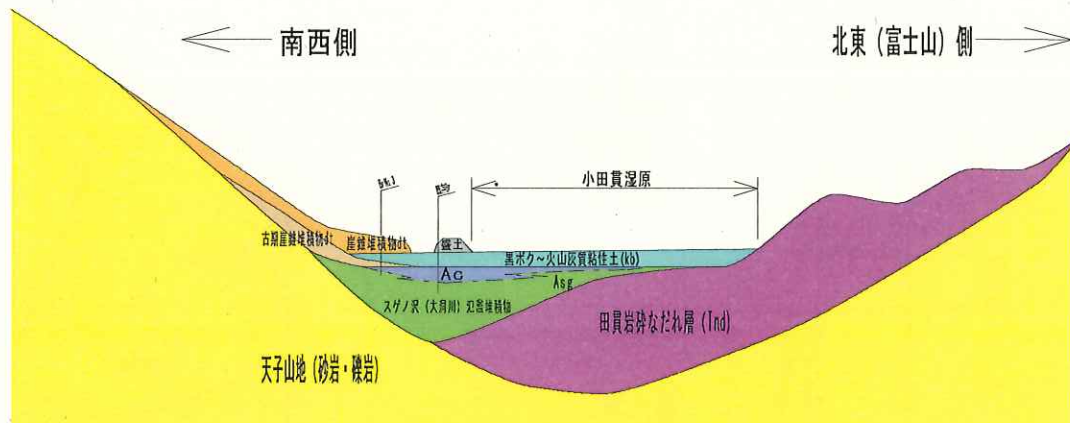
図 6-1. 小田貫湿原推定地質断面図

・基底岩盤：砂岩や礫岩による岩盤。斜面表層土は比較的薄い。岩盤は、亀裂が開口しているようで山地に降った雨水は地中に浸透し、岩盤中の裂か水となって斜面末端の解放部に湧水するか、さらに下位層に侵入する。直接的な湿原への地下水の流入は認められないが、スゲノ沢を流下する河川水はこの地下水が起源と考えられる。

・風成堆積物の火山灰質粘性土及び表層黒ボク：高含水比で黒ボクは現状の含水比では土壌水は重力水であり、火山灰質粘性土（ローム）は懸垂水であり、砂等に比べ保水性が高い。共に「植物の生育限界点以下のpF値であるので植物にとっ

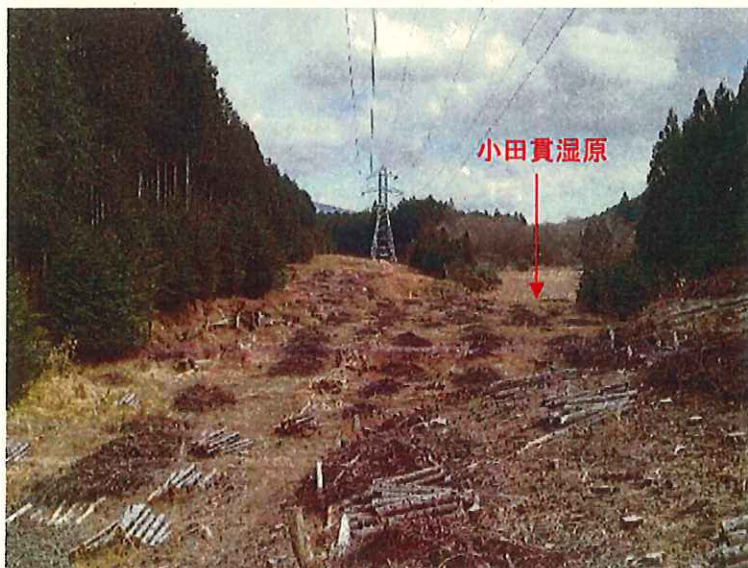
写真 6-3.

ここには、小さく浅い谷地形が存在する（以下の写真参照）。その端部の斜面には小規模な崩壊跡が見られる。これは、地山に浸透した降雨水が斜面の末端でパイピングしたことが原因であり、ここに斜面からの湧水があったことを示している。この水は、降雨水の地表面流下供給が考えられるが、集水範囲（面積）が小さいため、次の写真のようにスゲノ沢氾濫堆積物からの供給もわずかにあったと考えられる。

かつて湧水があったと聞く、小さな谷。一昨年まで植林されていたが、昨年伐採。左サイドローム層中にはパイピング跡のホールがあり、崩壊跡が伴う。

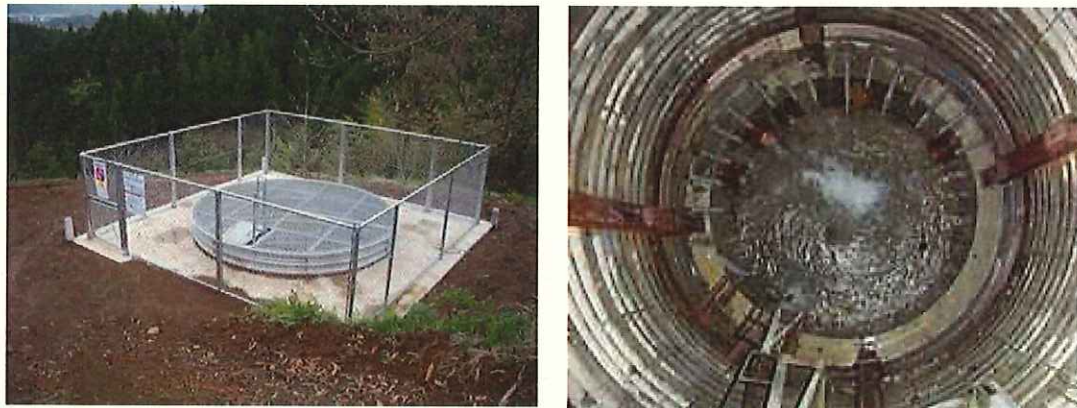
図 7-5. ④案：集水井の例

地すべり防止工事に多用される工法であるが、他目的での工事实績は無い。

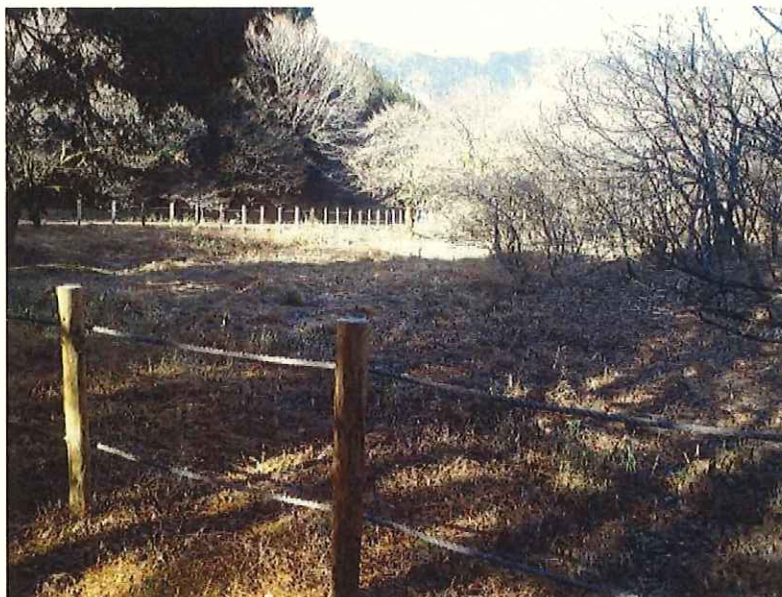
写真-1. 上流側の旧湿原

現在、小田貫湿原下流の2箇所については、湿原跡である低平面地と木類の繁茂などが無いことからその場所の特定や周辺地形環境などが確認される。

現在は、湿潤状態にはないが表面は黒ボク土壌であるので高含水な状態で、歩いてみても柔らかい感触がある。

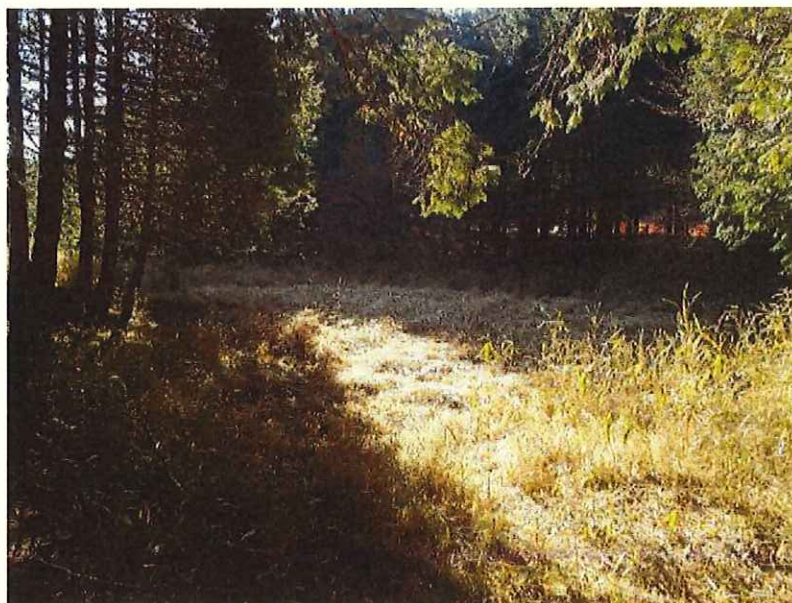
写真-2. 下流側の旧湿原

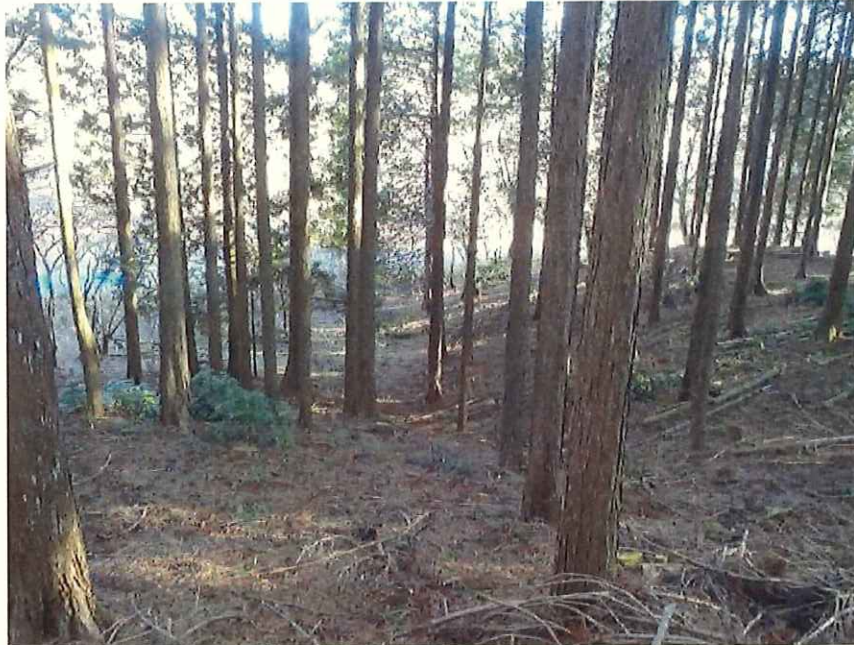
写真－3. 旧湿原最上流に繋がる南側山地の谷筋と下流平坦部
(この斜面末部と旧湿地は市道により分断)

さらに現場での微地形観察では、丘状の凸部があったが僅かな凹凸部があり、雨水等が浸食して谷を形成し、さらに湿原方向に向かう筋が認められる（写真－3）。

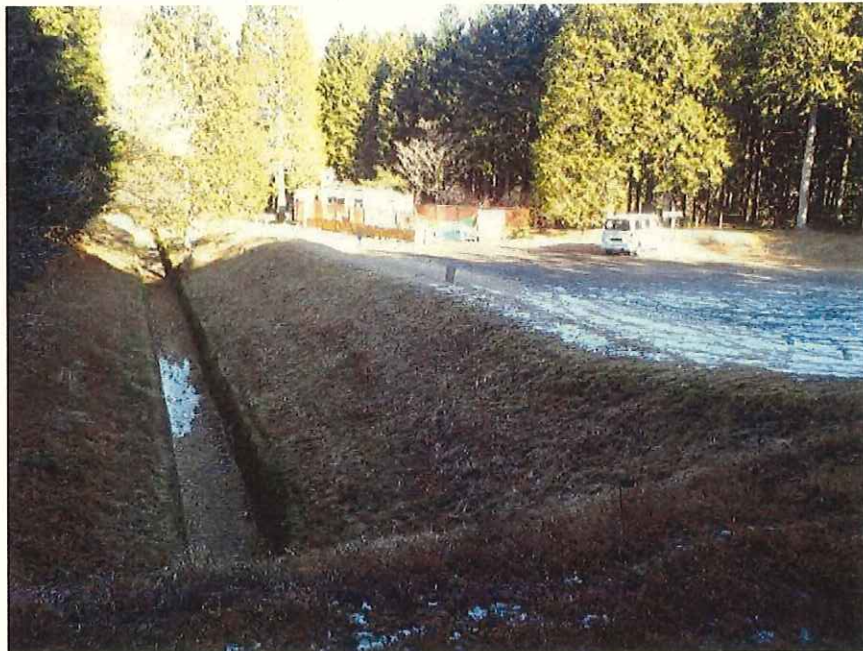
写真－4. 現在の駐車場（かつては湿原背後の凹み？）

踏査により黒ボク以下の基盤の露頭はなかった。この位置はスゲノ沢氾濫堆積物の末端部にあたり、ここまでの到達があったかどうか不明である。したがって、黒ボク～ロームの堆積以下は田貫湖岩屑なだれ層と考えられ、背後山地～供給される浸透深層水は、この岩屑層の上位または薄層の水成堆積物を流下するものと推定する。

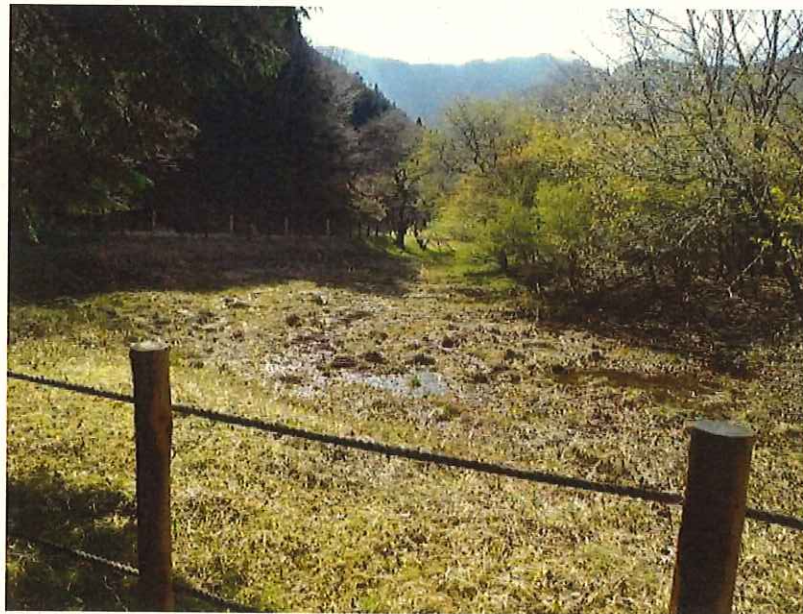
写真-5. 降雨後の中流域湿原の様子（2020/4/24 撮影）

したがって、そこへの水の供給は、以下のものと整理される。
これらの旧湿地では a) 雨水の直接滞水が主となっていると考える。

- a) 雨水の直接滞水
- b) 背後山地からの雨水地表面水とわずかな深層湧水
- c) 河川堆積物中の地下水の湧水

現在の状態では、自然湧水の可能性は低い。潜在的な湿地形成の素因はあるので、人工的な水路工事を併用して最上流の小田貫湿原からの流出水を導水することが最適と考えられる。
